**SELİMPAŞA-SİLİVRİ  
ATIKSU KİRLETİCİ  
DURUM TESPİTİ VE  
DEĞERLENDİRMESİ  
RAPORU**

**TMMOB  
ÇEVRE MÜHENDİSLERİ ODASI  
İSTANBUL ŞUBESİ  
17 EYLÜL 2014**

13 Eylül 2014 tarihinde TMMOB Çevre Mühendisleri Odası İstanbul Şubesi tarafından Selimpaşa'da kirlilik tespiti amacı ile yerinde bir inceleme yapılmış ve aşağıda belirtilen rapor hazırlanmıştır.

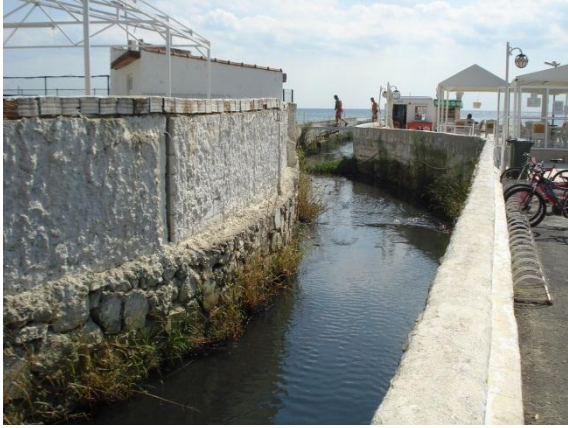
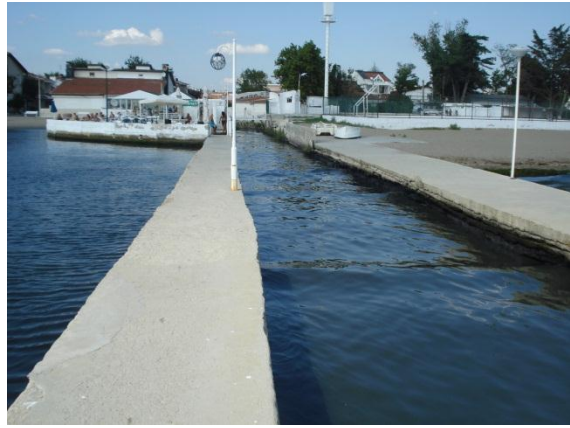
İnceleme; Kocadere olarak bilinen şu anki durumda atık su kanalı görevini yapan dere güzergâhında ve derenin özellikle denizle birleştiği noktada yapılmıştır.

Kocadere; denize kıyı olan Silivri-Selimpaşa Yalıkent ve Kıyıkent sitelerinin arasında, açık kanal şeklinde denizle birleşmektedir. Derede su hızı ve kesit alanı hesabı ile yapılan basit ölçümle, 1000-1250 m<sup>3</sup>/saat mertebesinde atık su denize arıtılmadan verilmektedir. Deniz birleşim kısmında ani genişleme sonucu derede su hızı yavaşlamakta; deniz birleşim yerinde kirlilik çökmeleri meydana gelmektedir. Sudaki kirleticiler dalgalar vasıtasıyla sahil kısmında 1 km boyunca yayılmaktadır.

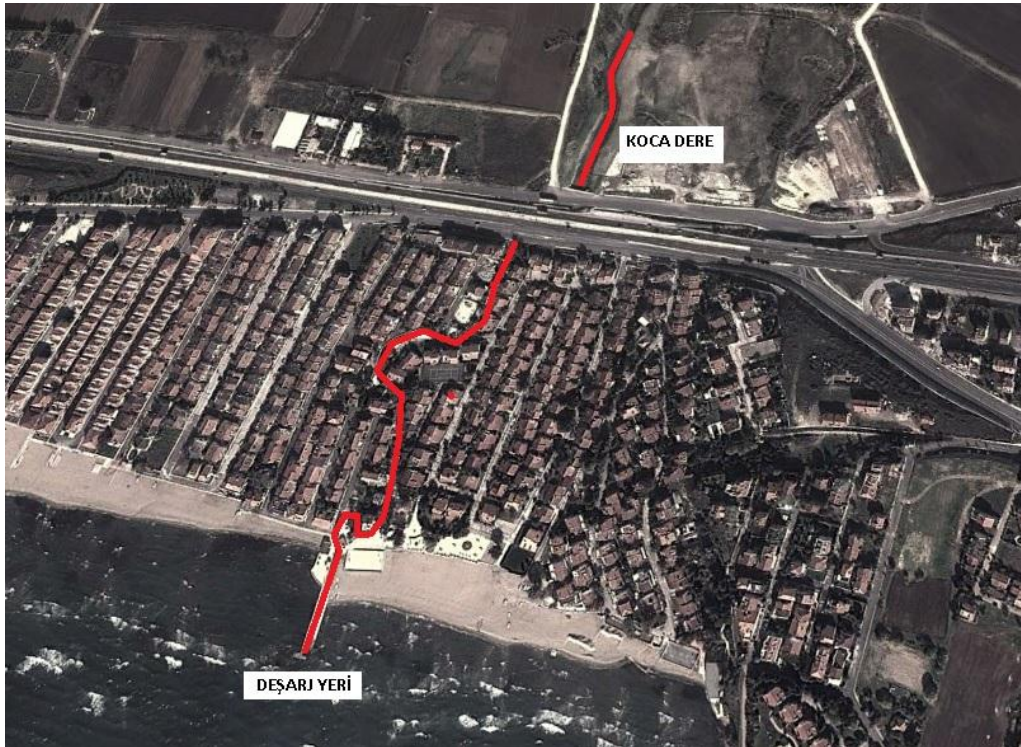
Bölgenin sahil kısmında kanalizasyon sistemi olmadığından atık sular fosseptik yapılarında toplanmakta, vidanjörler ile uzaklaştırılmaktadır. Ancak sahte plakalı vidanjörler atık suları arıtma tesisine iletmek yerine en yakın kanal veya dereye boşaltarak atık suyun denize iletilmesine ve deniz kirliliğine neden olmaktadır.

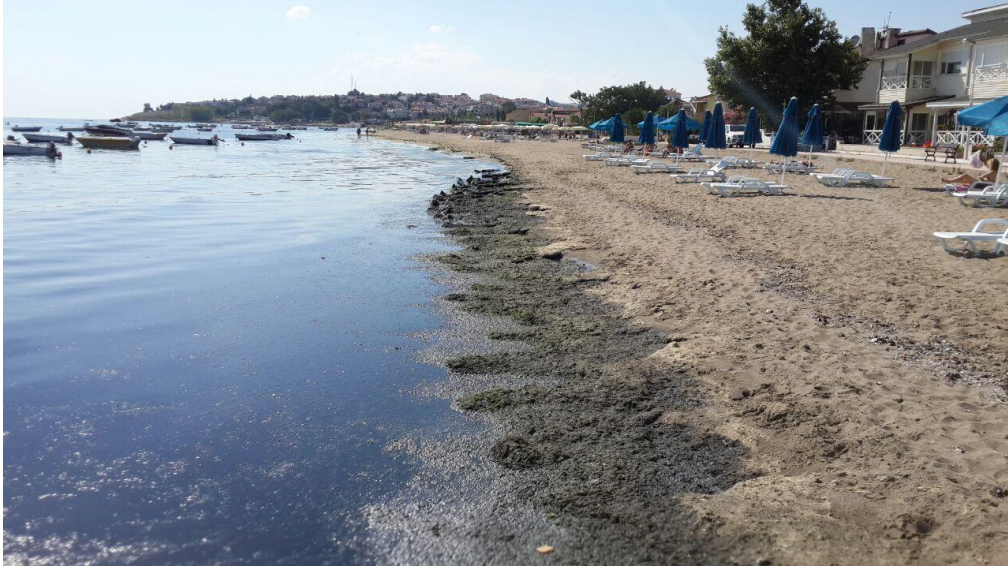
-Kocadere; evsel ve endüstriyel atık suları taşıyan açık bir kanal şeklinde olup insan sağlığını tehdit etmektedir. Bölgede denizi kullanan yaşlı insanlar ve çocuk nüfusunun fazla olması da düşünüldüğünde durumun ciddiyeti artmaktadır.

-Geçici de olsa bütün suların, toplanarak denize deşarjından vazgeçilmeli, en yakın arıtma tesisine taşınması sağlanmalıdır.

-Kocadere, ıslahı yapılarak, bir atık deresi olmaktan çıkartılmalıdır.

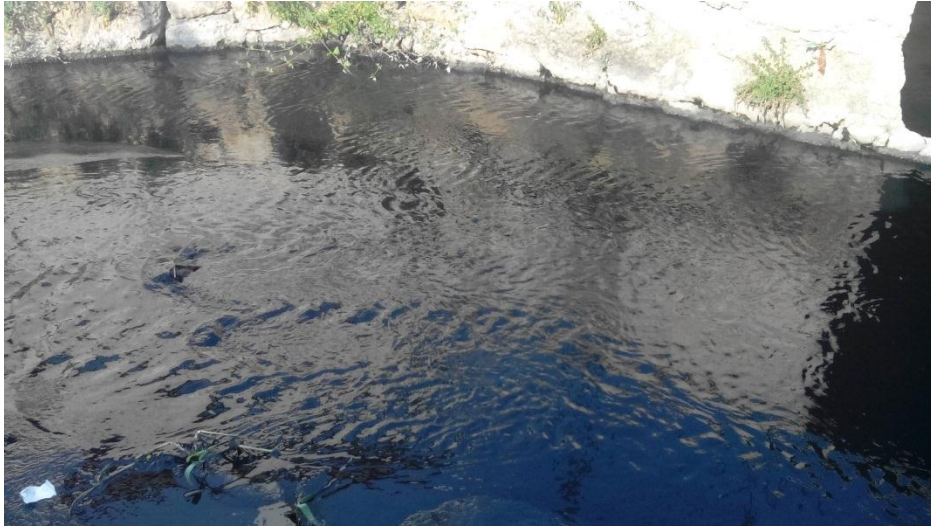
-Dere tarafından taşınan atık sularla mikrobiyolojik faaliyetler nedeni ile oksijensiz ortam oluşmuş, bu durumun ortaya çıkardığı Hidrojen Sülfür ve Metan gazı kokusu sahil yerleşiminde uzun mesafeler boyunca rahatsız edici bir şekilde yayılmaktadır. Oluşan mikroorganizmaların ise hava ile taşınması insan sağlığını tehdit edecek niteliktedir.

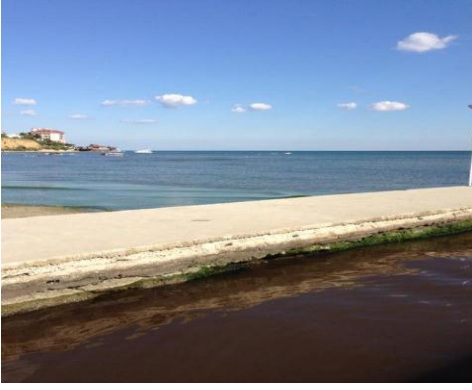
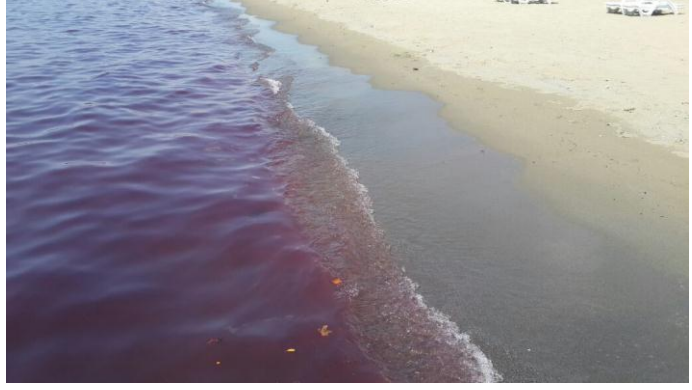
-Atık suların denizle birleştiği nokta yüzmeye amaçlı kullanılan bir yer olup insanlar bu atık su ile doğrudan temas etmekte, bu durum insan sağlığı açısından ciddi tehlike oluşturmaktadır.
